## ナチス・ドイツによる強制収容と犠牲者数に関する研究

### ～ポーランド南部及び東部の現地調査を通じて（Ⅱ）～

青山貞一（東京都市大学環境情報学部）、池田こみち（環境総合研究所）

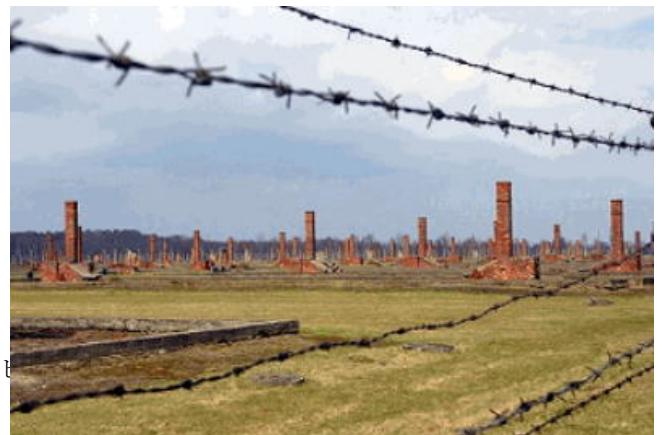
焼かれたり破壊されたりしたバラックは現在、煙突だけしか残されていない。そんなこともあり、敷地にはやたらと煙突が林立している（下の写真参照）。

強制収容所のバラック群。煙突が不気味に残っている

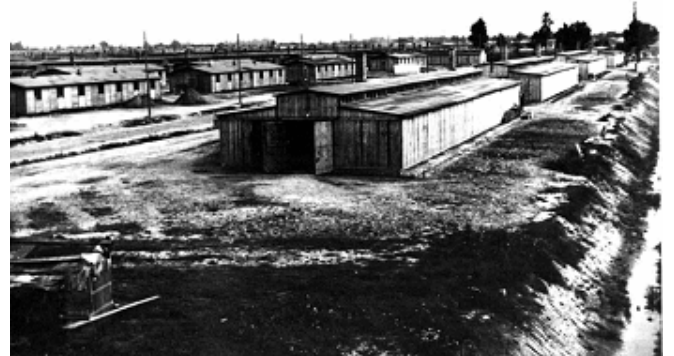
施設が立地しているブジェジニカ（ビルケナウ）村は、もともと湿地であり、バラックはそ上に基礎もなく建てられている。ほとんどのバラックには床がなく、多くは地面がドロである。大雨が降ると地面はドロでグチャグチャとなる。ビルケナウ収容所は、稼働時に複数の管区に区分されていたという。

ビルケナウ強制収容所の稼働時のバラック

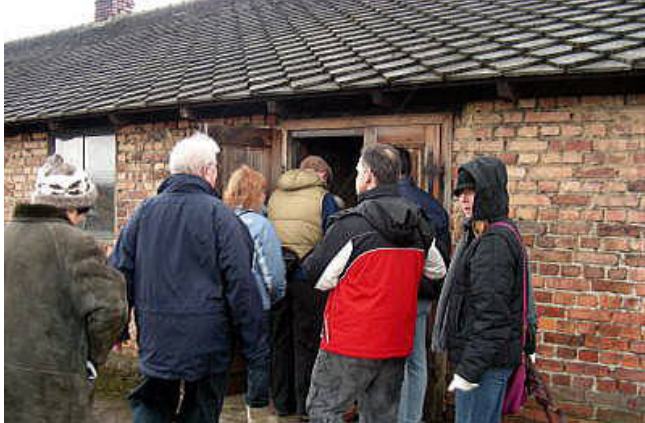
内部を詳細視察したビルケナウのバラック

もともと 52 頭分の馬小屋であった。それを多少改造して使っていたという。木造バラックはほとんど窓もなく、内部は昼でも真っ暗でジメジメしており、到底居住できる環境にはないことが分かった。

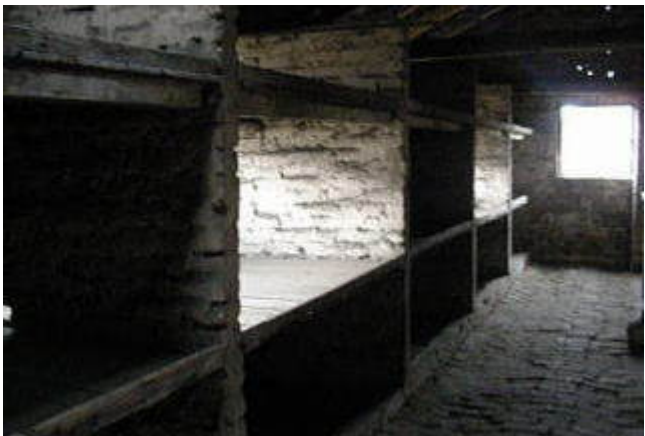
レンガバラックの3段ベッド (女性用)

一区画一段ごとに最大 8 人が寝かされ 3 段で最大 25 人近くが寝ていた。それが通路の両側に 7 - 8 行あるから、1 棟あたりの最大収容人数は、8 行×25 人× 2 列= 300 人となる。

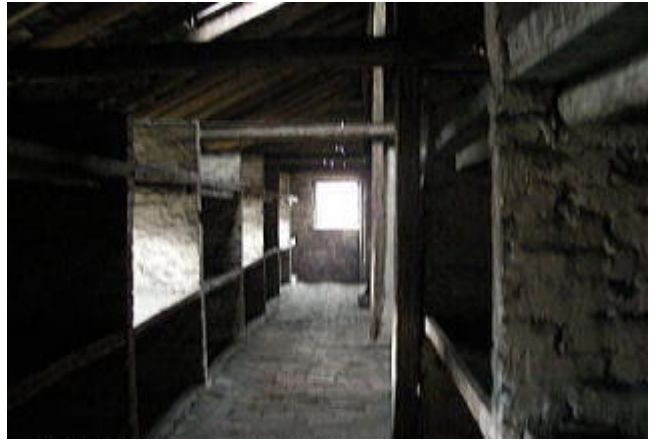
ガイドによると 3 段になった囚人用のベッドは選別された囚人のうち体力がある人が一番上の段、弱い人が一番下の段 (上れないから) と話していた。階段もなく、よじ登らなければならなかった煉瓦や木の 3 段の枠はま

レンガバラックの3段ベッド (女性用)

ビルケナウ強制収容所には 300 棟以上のバラックがあった。したがって、概略的に最大収容人員を推計すると、300 棟×300 人=9 万人となり、先に示した最大収容データにはほぼ合致することになる。

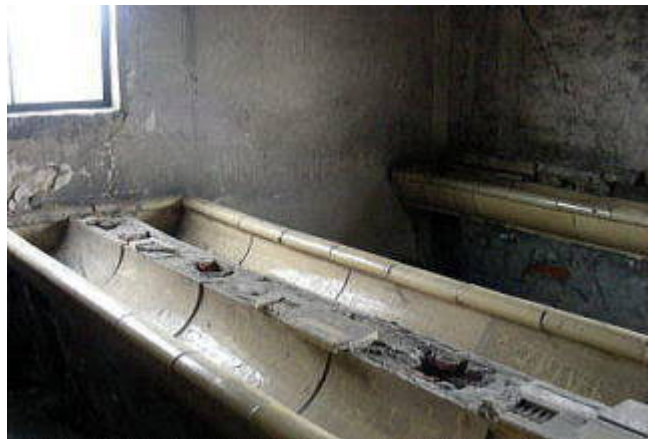
木造バラックにあった女性用トイレ

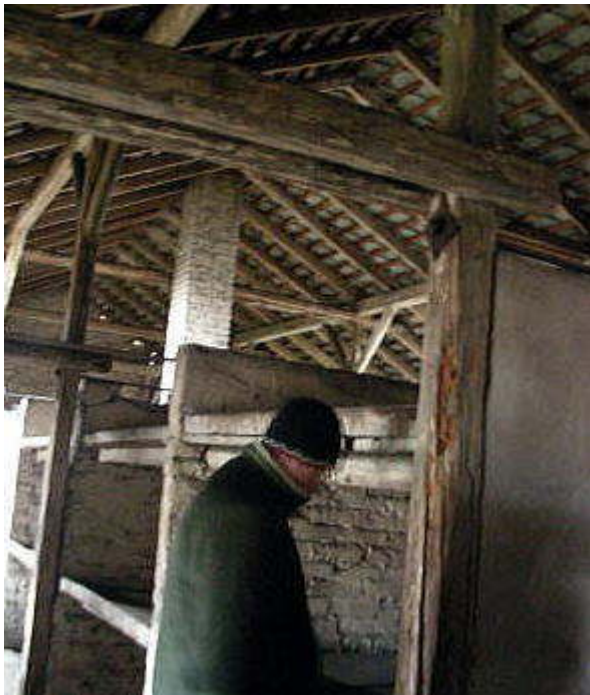
下の写真はレンガづくりのバラックの全体構造を示す写真。レンガ造りとはいえ、まさにバラックであっておそまつなほったて小屋であることが分かる。

レンガづくりのバラックの構造を見る  
撮影：青山貞一 Nikon Cool Pix S10 2009.3.10

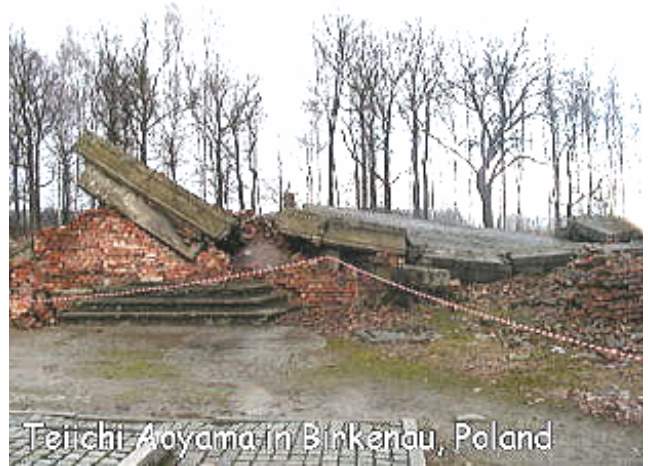
ところで、鉄道の「引き込み線」の一番奥に2棟の焼却炉、ガス室が「がれき」の形で残っている。

1944年に絶滅のためにフル稼働した新型の焼却炉、ガス室は、ドイツ軍が撤退する際に、SSらにより犯罪の痕跡（証拠）を消すため爆破された。

ビルケナウ収容所に残る焼却施設の残骸  
撮影：青山貞一 Nikon Cool Pix S10 2009.3.10

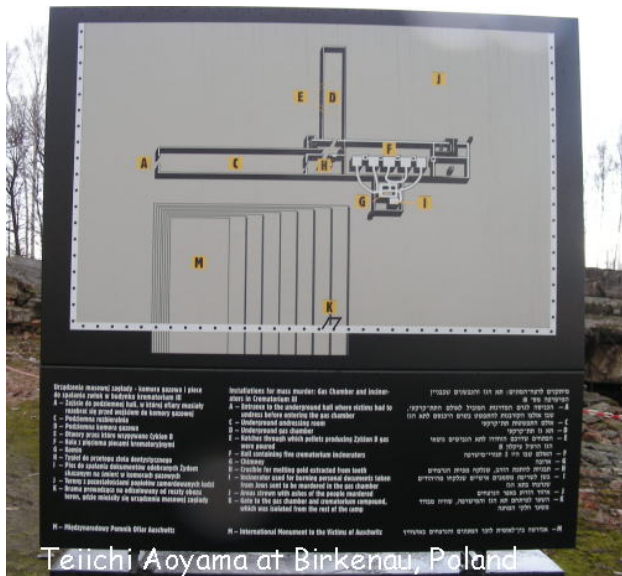
下は現在のがれきのそばに建てられている案内板にあるアウシュビッツII-ビルケナウのガス室及び死体焼却施設IIの原設計図である。設計図が上下が逆さまとなっているが、上の設計図と同じものである。5つの焼却炉と広い2つの前置室（ガス室？）がある。5つの焼却炉は一本の集合煙突に連結している。

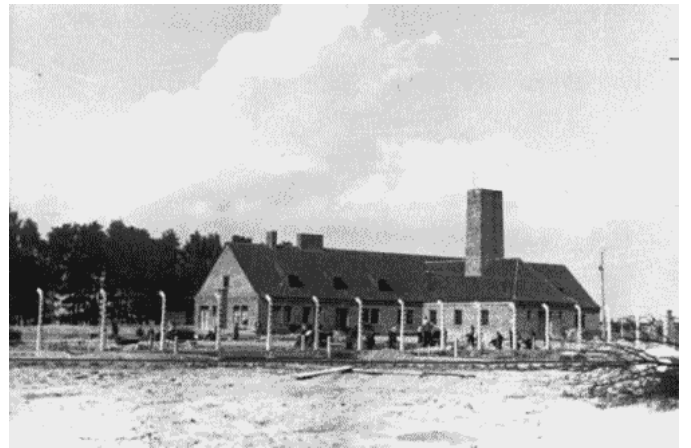
右上は上述の新型ガス室及び死体焼却施設IIとほぼ同型のアウシュビッツII-ビルケナウ強制収容所のガス室及び死体焼却施設IIIの写真である。1943年にSSが撮影

ビルケナウ強制収容所のガス室及び死体焼却施設III。  
 1943年のSSの写真

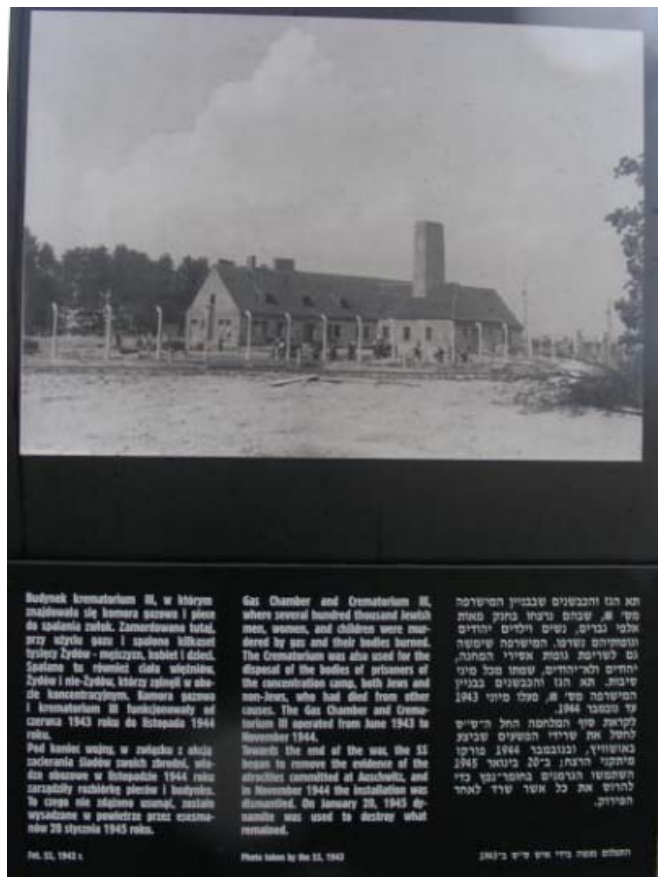
さらに下は、ビルケナウ収容所の一番奥の現地案内板にあったガス室及び死体焼却施設IIとほぼ同型のアウシュビッツII-ビルケナウ強制収容所のガス室及び死体焼却施設IIIの写真と解説である。

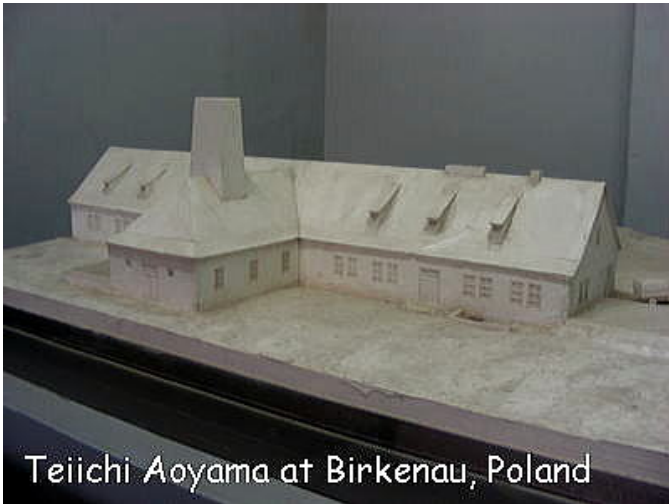
次の写真は、ガス室及び死体焼却施設IIとほぼ同型のアウシュビッツII-ビルケナウ強制収容所のガス室及び死体焼却施設IIIの模型である。アイシュビッツ博物館に展示されていたものを青山が撮影したものである。向きは180度ひっくりかえっているが、上の写真と同型のガ

ビルケナウ強制収容所のガス室及び死体焼却施設Ⅲの模型 撮影：青山貞一 Nikon Cool Pix S10 2009.3.10

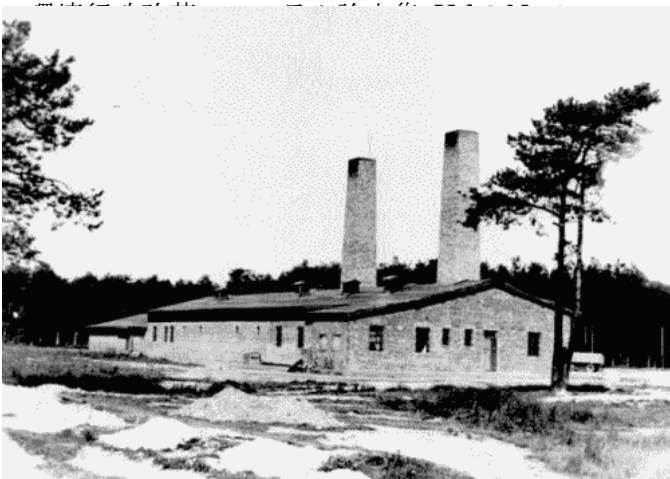
次の写真は、現在はがれきの下に埋まっているが、稼働していたときに撮影したアウシュビッツⅡ-ビルケナウのガス室及び死体焼却施設Ⅳの写真である。1943年にSSが撮影したものである。まさに上の設計図通りの施設の構造と設計となっていることが確認できる。

アウシュビッツ-ビルケナウ強制収容所のガス室及び死体焼却施設Ⅱ。1943年のSSの写真
